# 特別名勝 平城宮 東院庭園

# 東院庭園

平城宮の東に張り出した部分は『続日本紀』に見える「東院」に当たります。昭和42年(1967)、その南東隅に大きな庭園の遺跡が発見され、平成7年(1995)から平成10年(1998)にかけて復原されました。これが「東院庭園」です。東西80m、南北100mの敷地の中央に複雑な形状の池があり、その周囲にいくつかの建物がありました。称徳天皇はこの近くに「東院玉殿」を建て、宴会や儀式を催しました。現代の迎賓館にあたるものです。「平城宮東院庭園」は、発掘・復原された特に貴重な古代庭園として平成22年(2010)に特別名勝に指定されています。

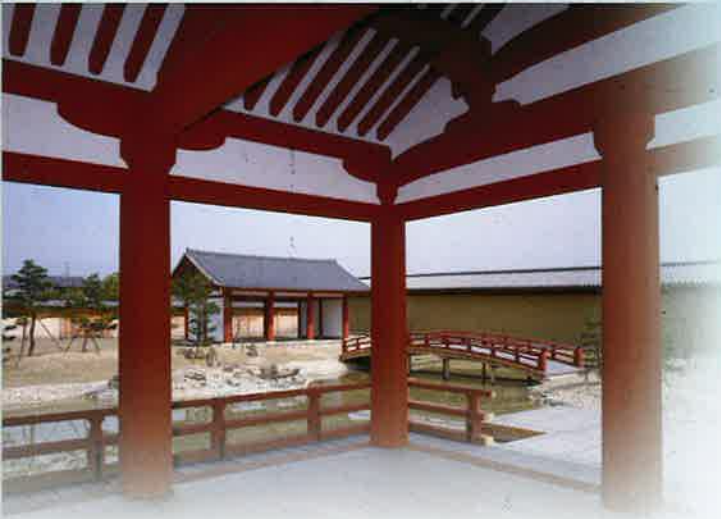
発掘調査で見つかった建物跡の平面と雨落溝の関係から軒の出がわかるので、そのデータから軒先の組物を推定しました。このほか、出土した建築部材、柱穴に残る柱根などから建物の上屋構造を推定しました。また、飛鳥・奈良時代の現存建物や文献史料、絵図なども大きな参考資料となりました。

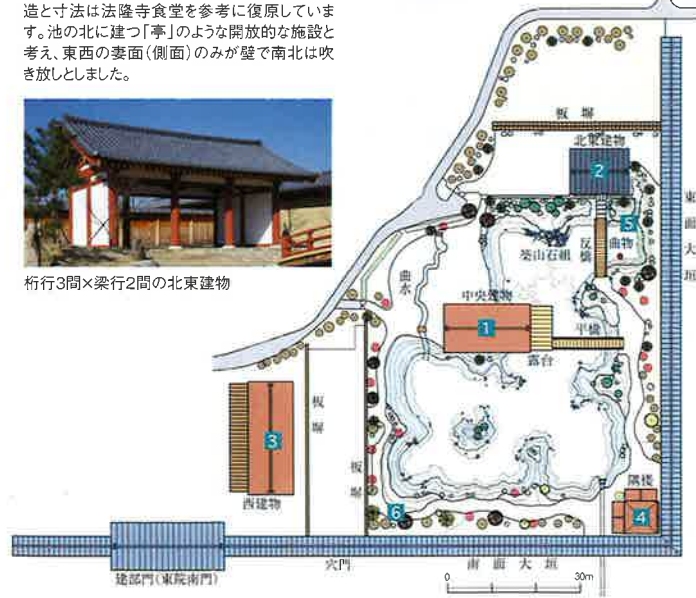
桁行3間×梁行2間の北東建物

円柱を受ける平らな彫り出しをもつ礎石が出土しており、これから柱の直径が推定できました。構造と寸法は法隆寺食堂を参考に復原しています。池の北に建つ「亭」のような開放的な施設と考え、東西の妻面(側面)のみが壁で南北は吹き放しとしました。
